## **Avaliação do mecanismo de dano por fluência nas ligas 25Cr-35Ni, 35Cr-45Ni e 30Cr-45Ni-5Al**

**Faculdade SENAI CIMATEC**

**Seminário Anual de Pesquisa – 2017**

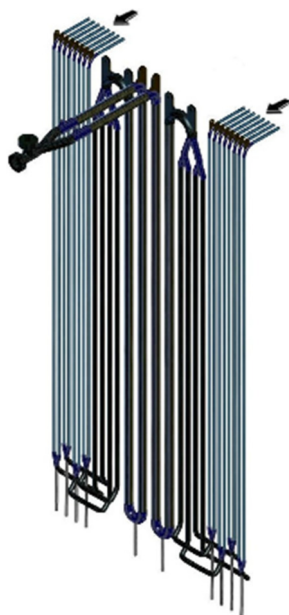
**Figura 1.** Disposição dos tubos em um modelo particular de serpentina de forno de pirólise.

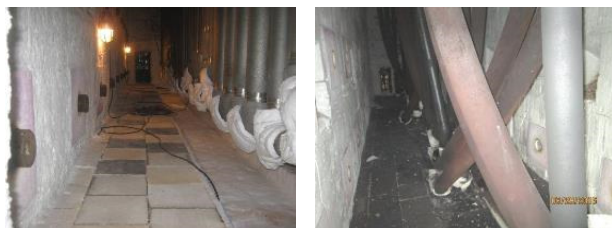
**Figura 2 e 3.** Aspecto geral de um forno de pirólise com serpentinas que possuem tubos onde foi utilizado a liga 30Cr-45Ni-5Al. 2) Condição no início de operação. 3) Condição após 33.000 h de serviços apresentando severo alongamento por fluência.

Os testes ainda não foram iniciados, a expectativa é aumentar o conhecimento com relação a influência que a carburização tem sobre os resultados de vida em fluência dos materiais 25Cr-35Ni e 35Cr-45Ni, e determinar os limites de vida e deformação em fluência do material 30Cr-45Ni-5Al.
